**DIRECTION REGIONALE DE LA RECHERCHE
DE L'INDUSTRIE ET DE L'ENVIRONNEMENT
DE BRETAGNE**

**Etat des lieux et projet de mise en sécurité
des mines de la Touche
en Vieux-Vy sur Couesnon (35)
et de Montbelleux en Luitré (35)**

**décembre 1995
Rapport R 38438**

**BRGM
SERVICE GEOLOGIQUE REGIONAL DE BRETAGNE
4 rue du Bignon - 35000 RENNES - Tél. 99.86.00.30 - Fax. 99.86.00.18**

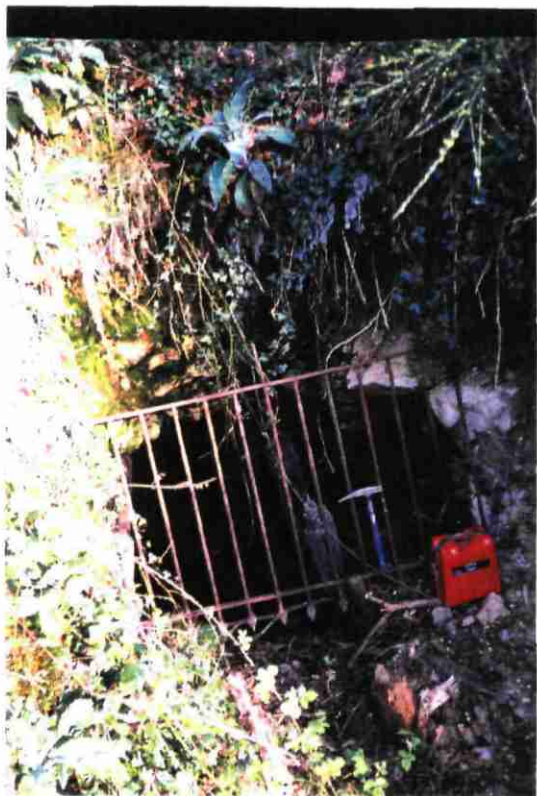
Fiche n°1 : Entrée de la galerie -40 m
Eau dans le fond

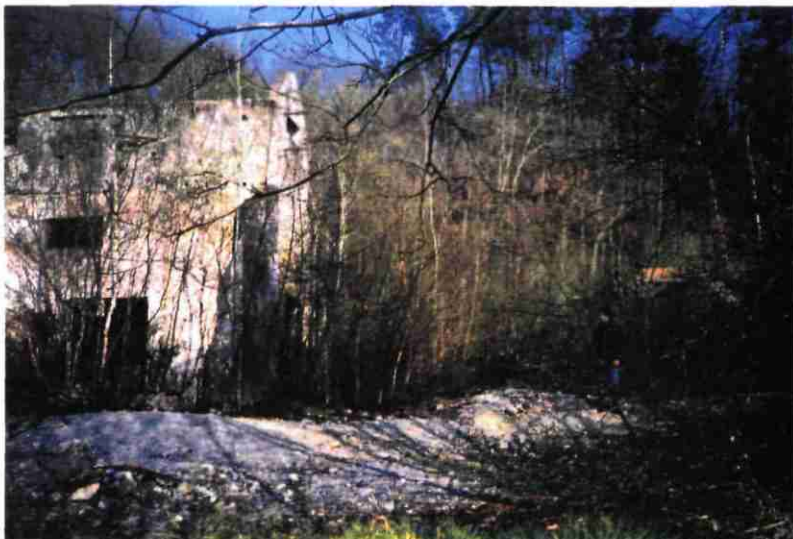
Fiche n°1 : Batiment en ruine dans le secteur
de l'ancienne usine électrique

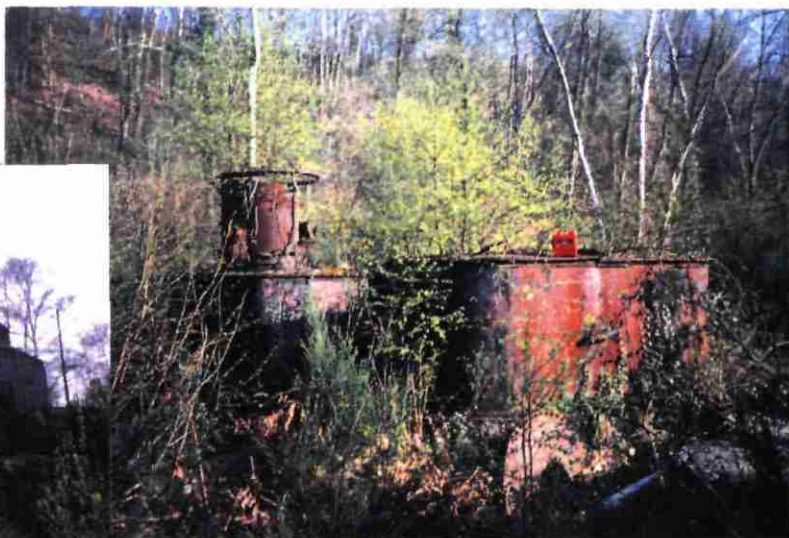
Fiche n°1 : Ancien gazogène

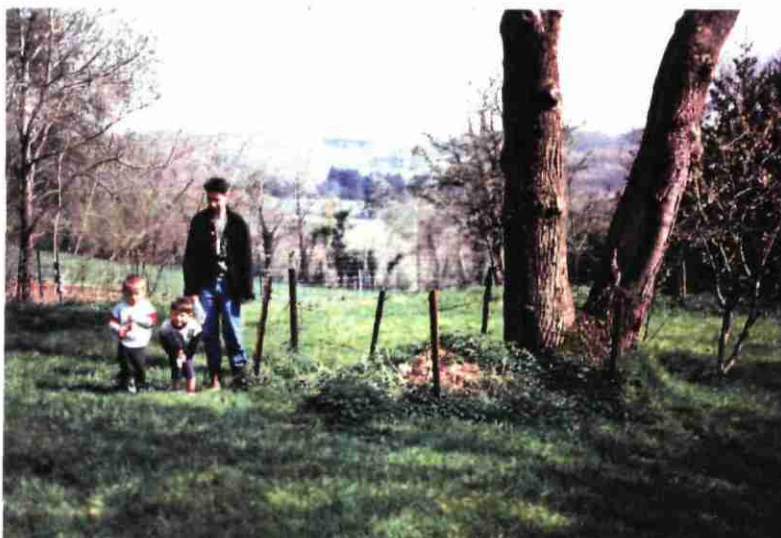
Fiche n°5: Cheminée n°6

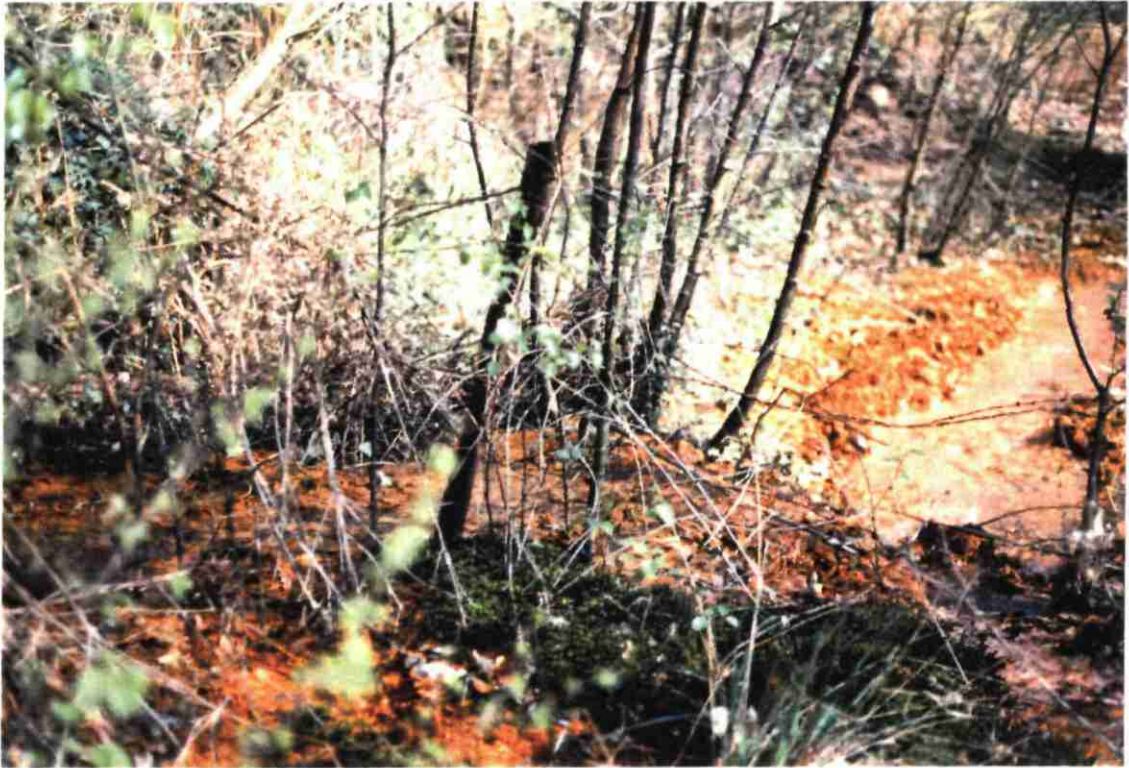
Fiche n°8 : Puits ELISABETH : exhaure d'eau couleur rouille

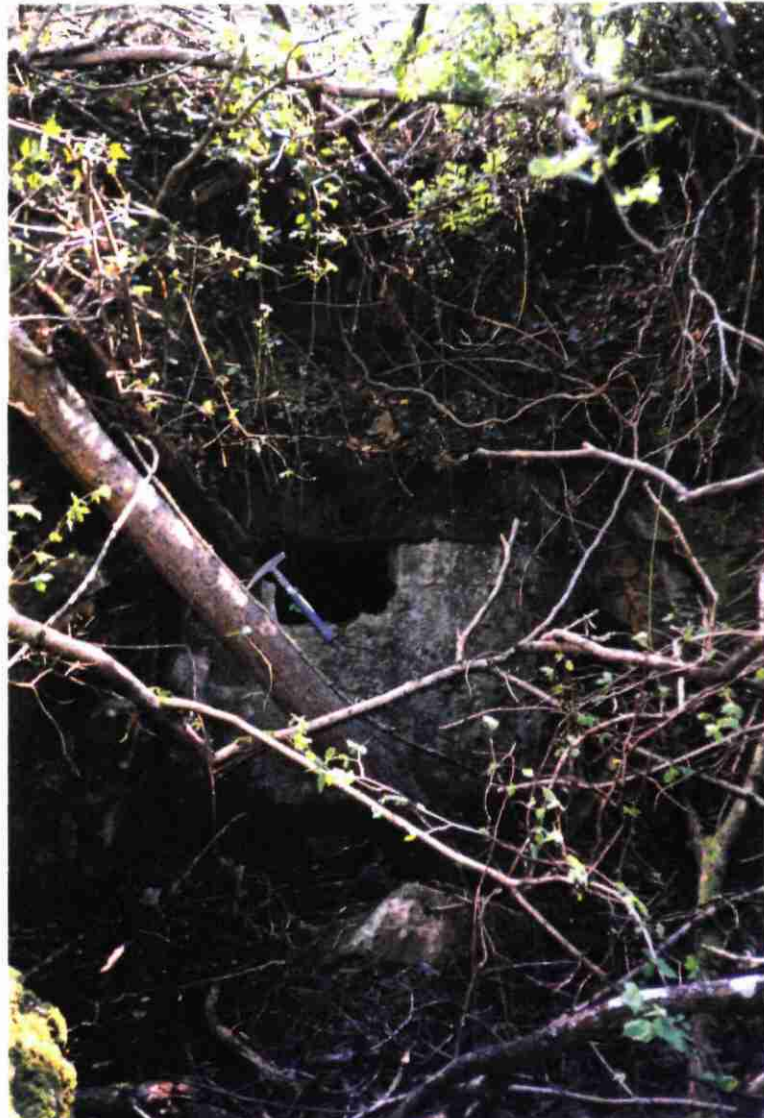
Fiche n°15 : Entrée de la dynamitière avec de l'eau à la base

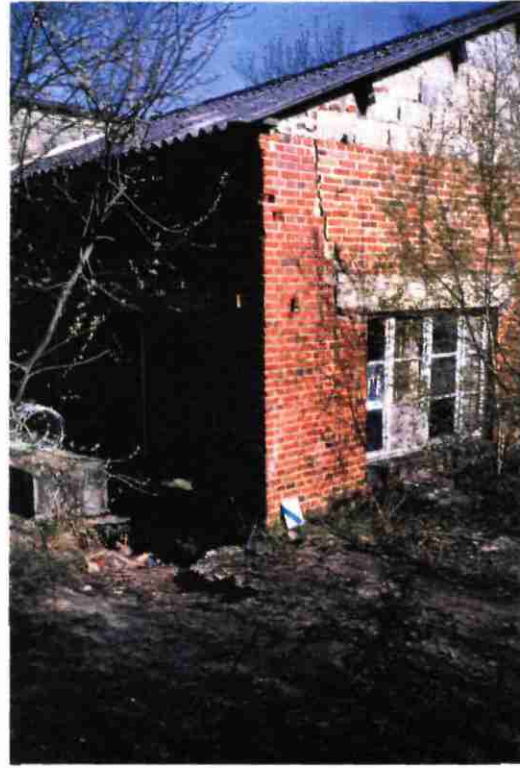
- **Corporels :**
Les zones les plus dangereuses sont l'intérieur de la laverie et sur le pourtour de la salle des machines (risques de chute)
- **Instabilité des terrains :** le pignon sud-est de la salle des machines est fissuré et la dalle repose sur du vide (cf photo planche 1) d'où, risques d'effondrement du bâtiment.
- **Liés à l'importance des vestiges :** nombreux anciens bâtiments dans l'ensemble en assez bon état sauf la salle des machines; présence de constructions allemandes (blockauss)
- **Pollution :** quelques ordures dans la cavité créée par l'effondrement sous le pignon sud de la salle des machine

↑
Fiche n°2: Salle des machines
Vue de la cavité du pignon sud-est
↓

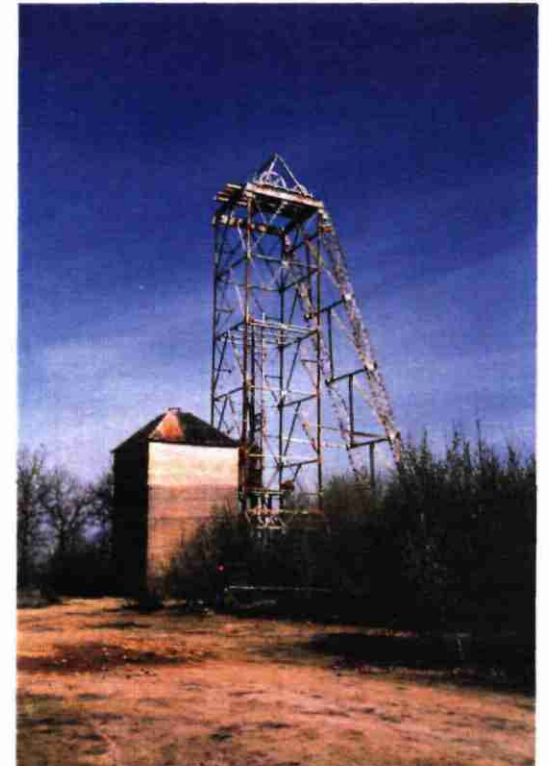
Fiche n°2 et 3:

- **Corporels :**
les poutrelles métalliques du chevalement sont en assez bon état. Par contre, les poutres en bois sont pourries d'où risque de chute du matériel stocké en hauteur (cage d'ascenseur, contre-poids...)
- **Instabilité des installations et des terrains :** les câbles du treuil sont toujours en tension, la cage est surélevée et des risques potentiels de désordres existent
- **Liés à l'importance des vestiges :** le puits Neuf est le seul ouvrage minier non remblayé
- **Pollution :** rien à signaler

Vue du chevalement surplombant le PUITTS NEUF de 125 m de profondeur et du bâtiment 4 de la fiche n°2

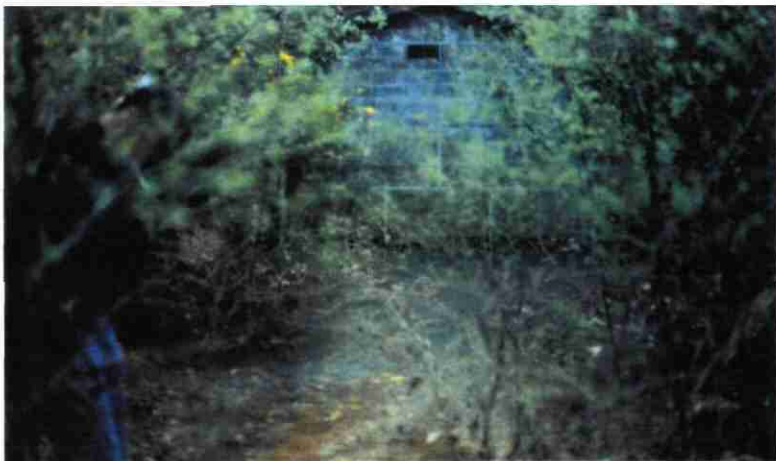
Fiche n°4:
Entrée de la descenderie
obturée par un mur de parpaing
et du grillage, noyée sur 1,5 m

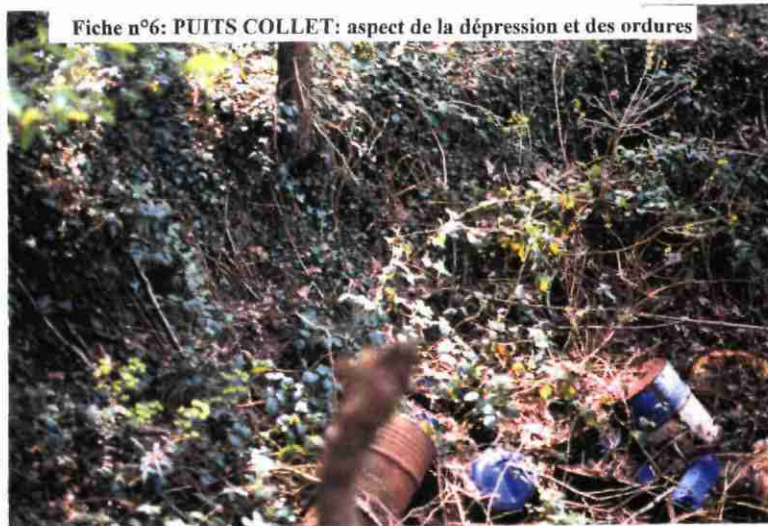
Fiche n°6: Puits COLLET: aspect de la dépression et des ordures

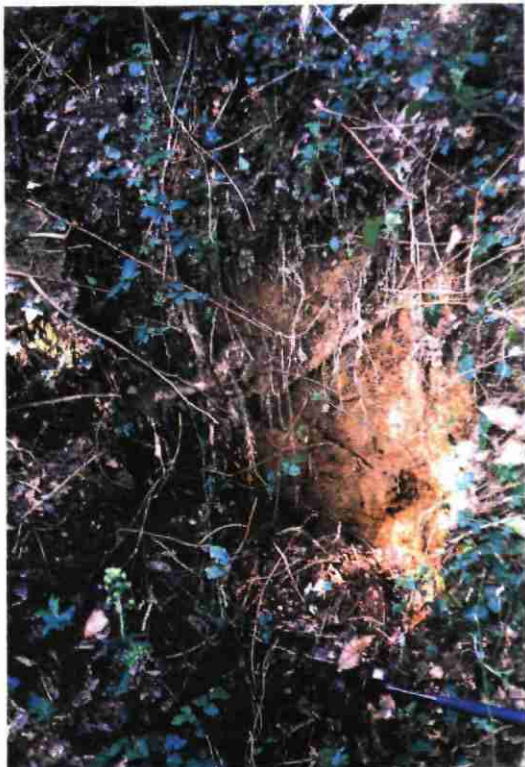
Fiche n°6: Vue de l'effondrement récent

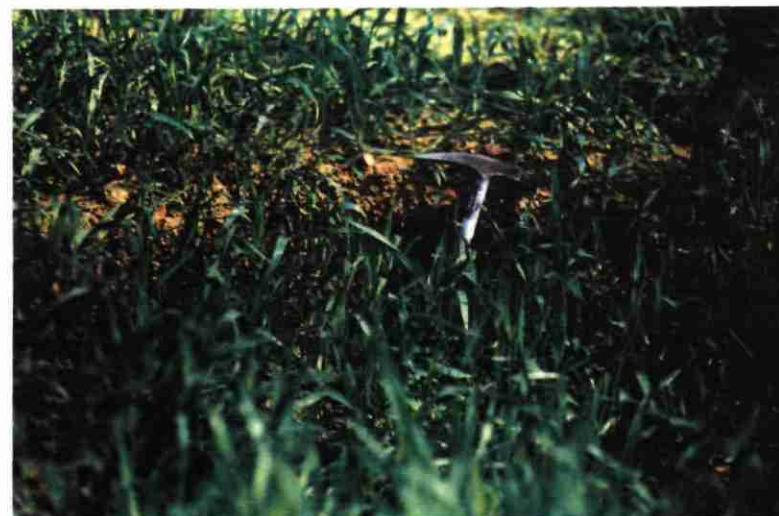
Fiche n°7: Bassins de décantation allemands
La végétation , marqueur visuel de la pollution

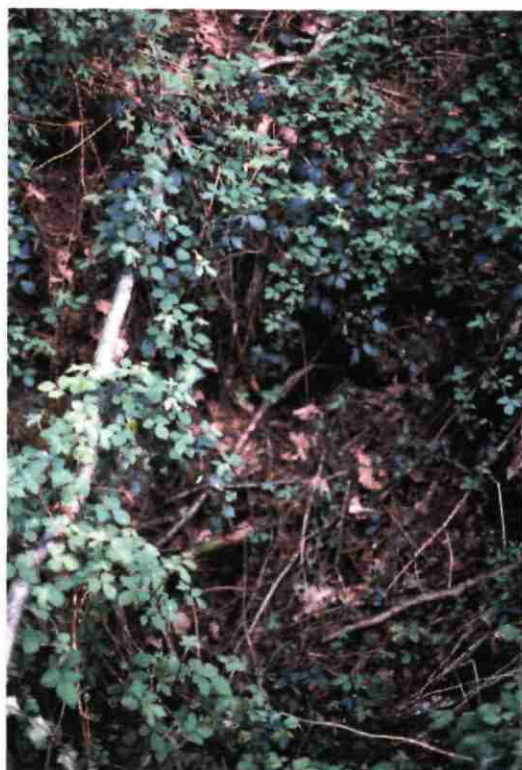
- **Corporels :**
risques actuels faibles; les dépressions sont peu profondes. Risques potentiels accrus par la circulation des engins agricoles
- **Instabilité des terrains :** tout le champ entre les affaissements A et C peut être le siège de futurs désordres
- **Liés à l'importance des vestiges :** ces effondrements sont récents (alors que les travaux datent d'au moins 80 ans) et sont apparus à la suite des pluies abondantes de l'hiver 1994-1995; liaison possible avec la présence des travaux souterrains.
- **Pollution :** nulle

Fiche n°9: Parcelle 104(section BC) : éffondrement A

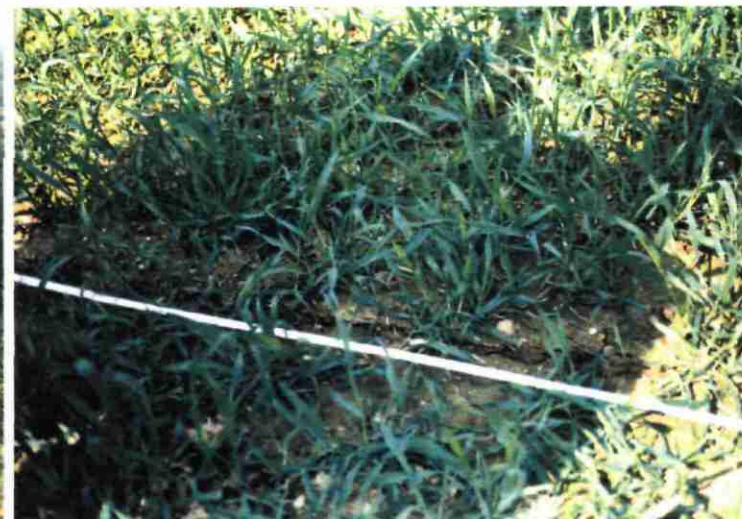
*effondrement C : figure précoce d'affaissement potentiel : fissuration de 0,1 à 0,2 m de profondeur de la terre meuble (cf photo planche 4) sur un diamètre de 9 m qui pourrait correspondre au croisement en profondeur du filon n°1 et du travers banc sud, à 12 m de la route en face de l'espace entre la laverie et la maison du gardien.

Fiche n°9: Parcelle 104(section BC) : éffondrement C

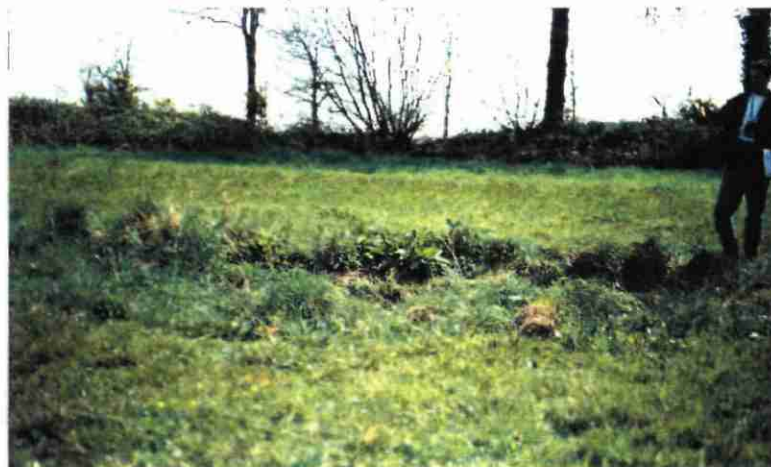
Fiche n°11: Parcelle 39 (section BE) : éffondrement I : PUITES SURCOUF

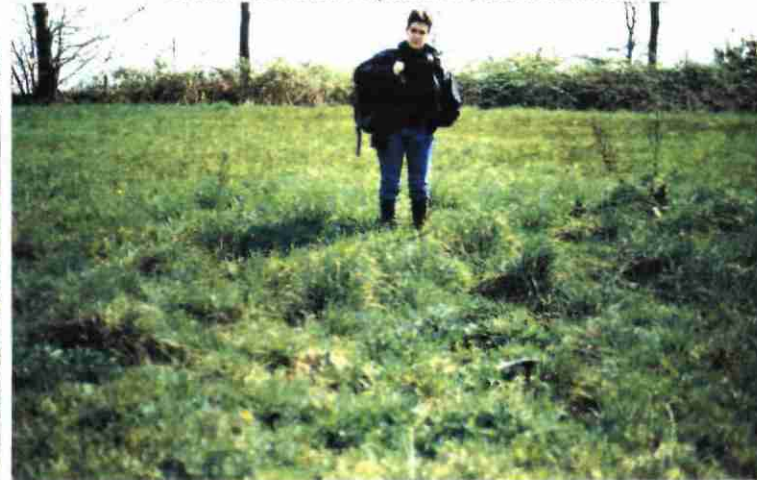
Fiche n°11: Parcelle 39 (section BE) : éffondrement J

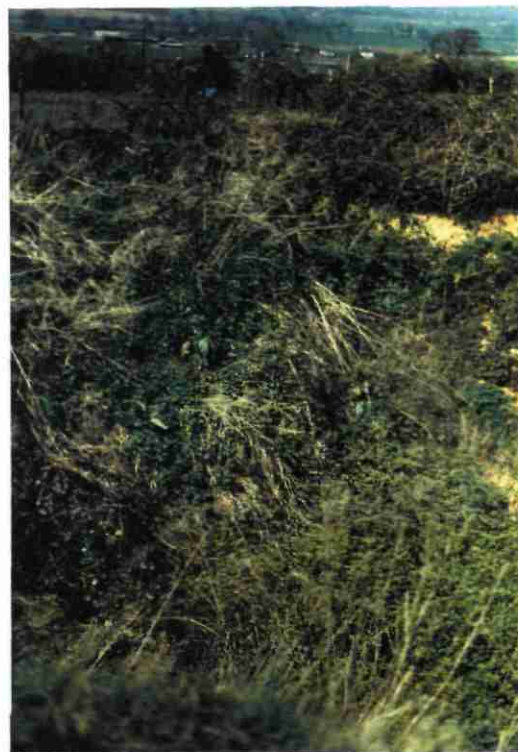
Les parois du grand cône d'effondrement (K) se ravinent en permanence d'où l'agrandissement de son diamètre en surface et il ne présente pas une protection satisfaisante (3 fils barbelés). Il est surtout situé à moins de 50 m d'une maison pour laquelle on peut avoir toutes les craintes d'autant qu'on ne connaît pas avec certitude le trajet souterrain des galeries - 60 m et -95 m, niveau à l'origine du désordre. Cette maison a été achetée récemment, après la création du fontis, donc le propriétaire a acquis cette propriété en connaissant les risques.

Fiche n°11: Parcelle 39 -124(section BE) : éffondrement K: Fontis
